## דוח בוחן תנועה על תאונת דרכים

### שחזור ת.ד. 354086.25

ת.ד. בין רכב פרטי להולכת רגל בת 33 שחצה את הכביש שלא במעבר חציה משמאל לימין ביחס לכיוון נסיעת רכב א'

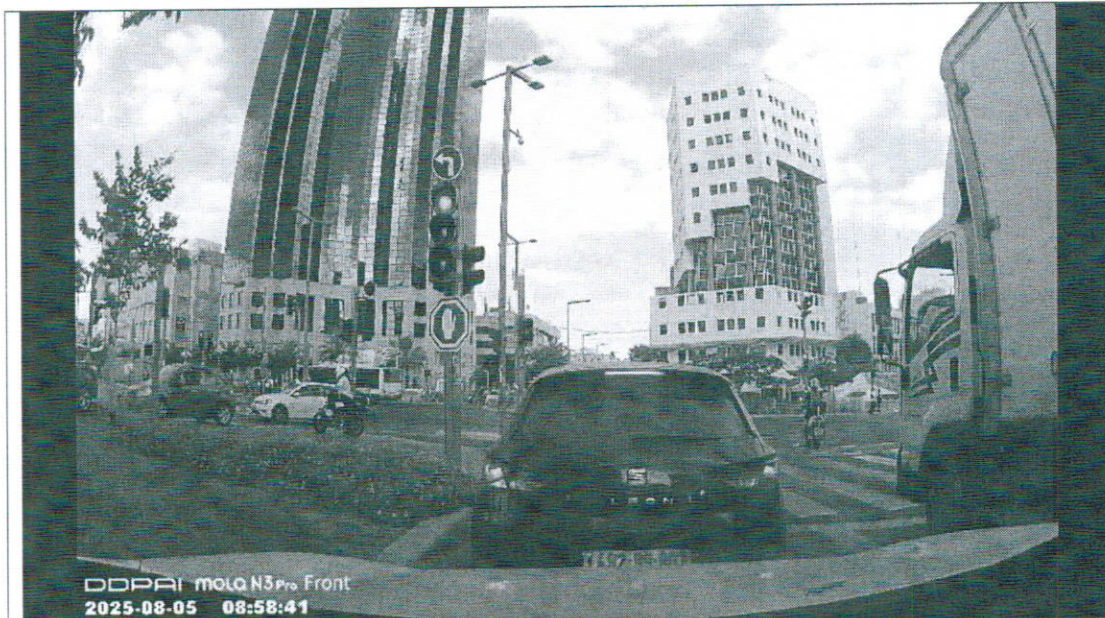
**תמונה מס: 1**  
**הסבר:**  
 רכב א' עומד וממתין  
 לרמזור ירוק

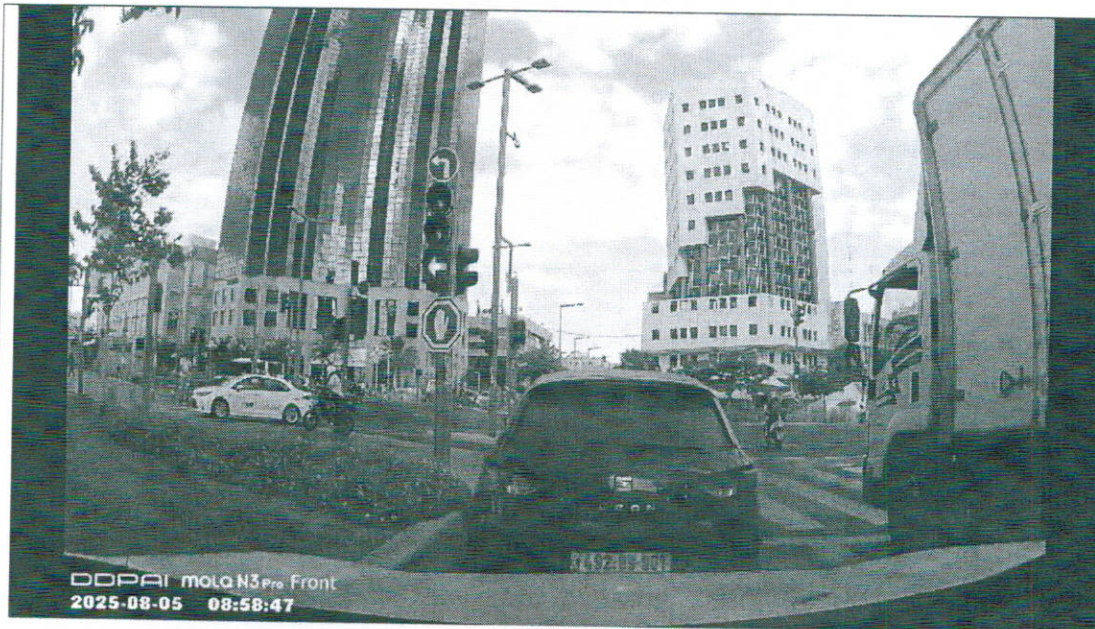
**תמונה מס: 2**  
**הסבר:**  
 רמזור ירוק בכיוון  
 נסיעת רכב א'

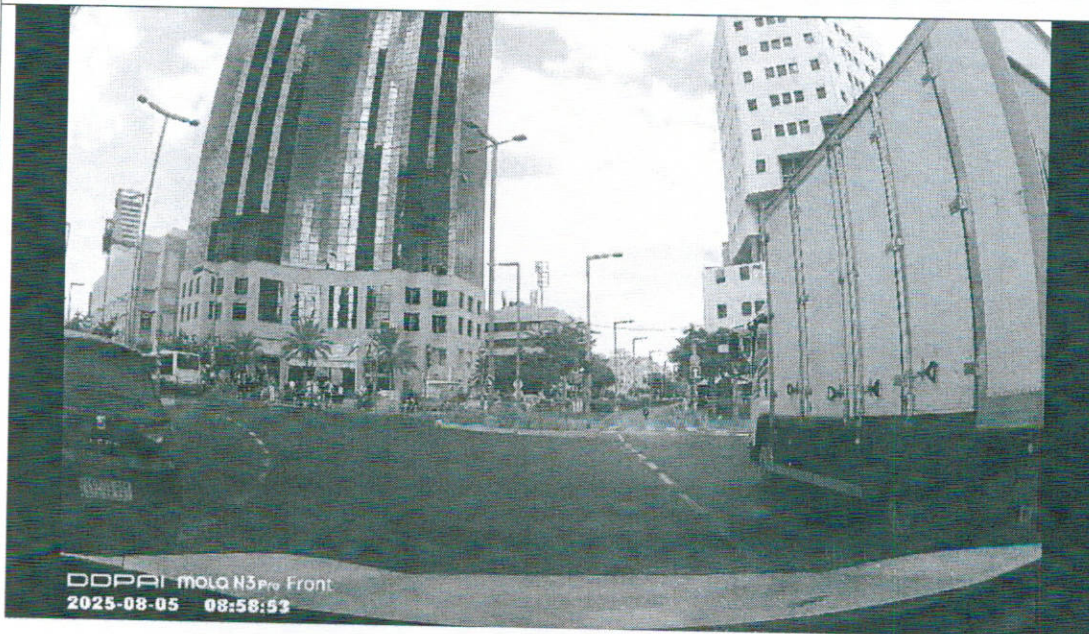
**תמונה מס: 3**  
 רכב א' חוצה את קו  
 העצירה. ניתן לראות גם  
 את הרמזור הרחוק.  
 ירוק

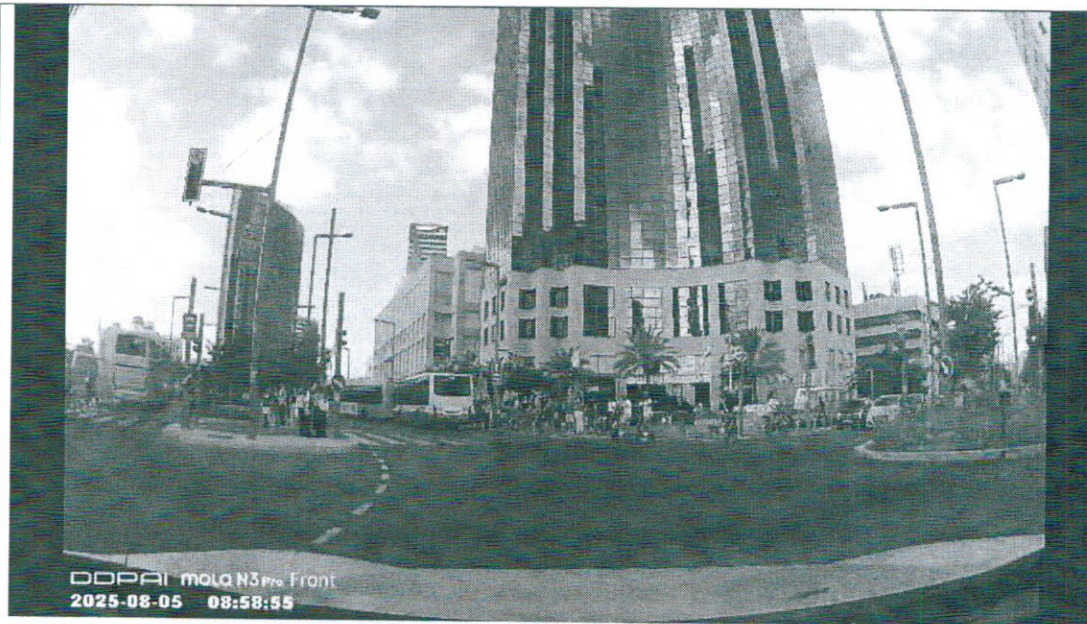
#### תמונה מס: 4

המון הולכי רגל  
עומדים על המדרכה  
ולא חוצים את הכביש  
משני צידי הכביש  
מפאת אוד אדופ  
ברמזור בכיוון  
חצייתם.  
ההון העומד על צד  
שמאל מסתיר לנהג א'  
את הולכת הרגל  
המעורבת בתאונה

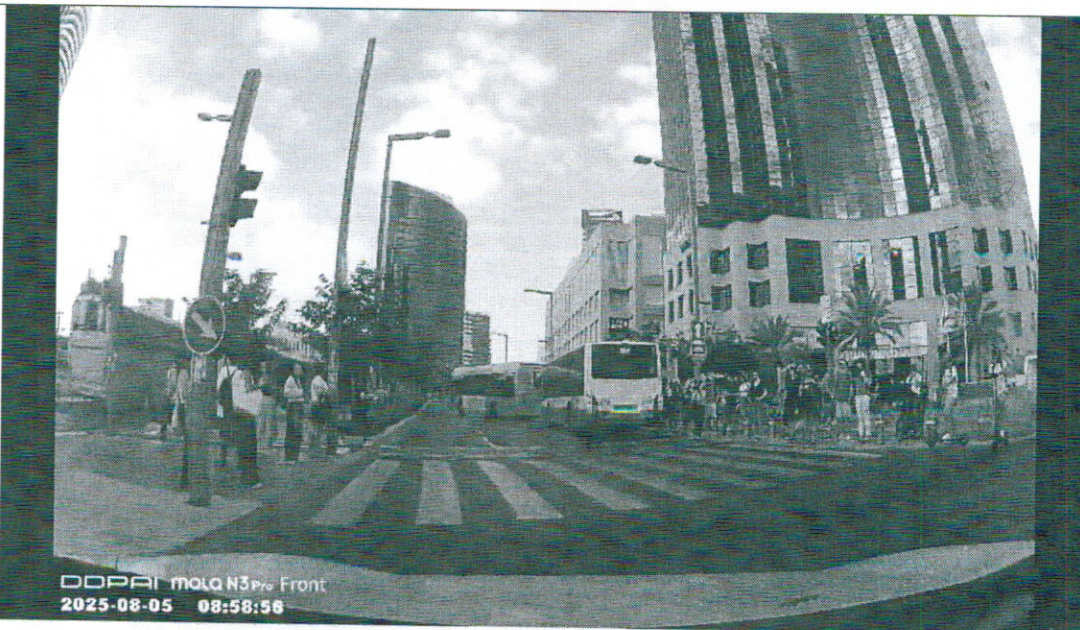
#### תמונה מס: 5

הולכת הרגל נראית  
לראשונה בפריים  
המצלמה רצה ממזרח  
למערב מבלי להסתכל  
לצדדים טרם החצייה

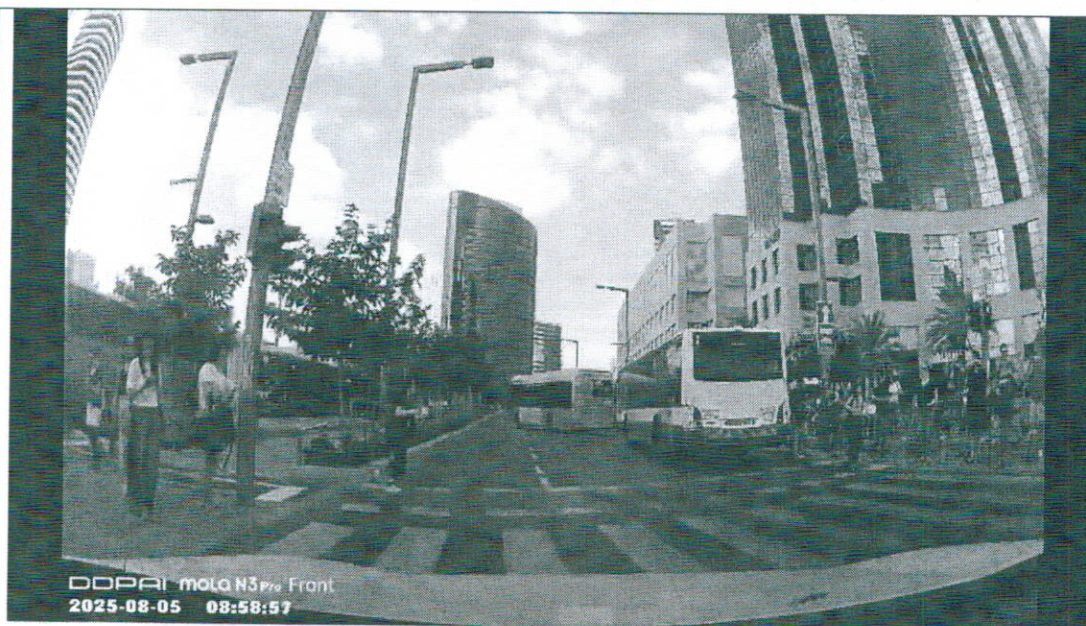
תמונה מס: 6

הולכת הרגל נראית  
רצה על הכביש עם  
כוס קפה ביד

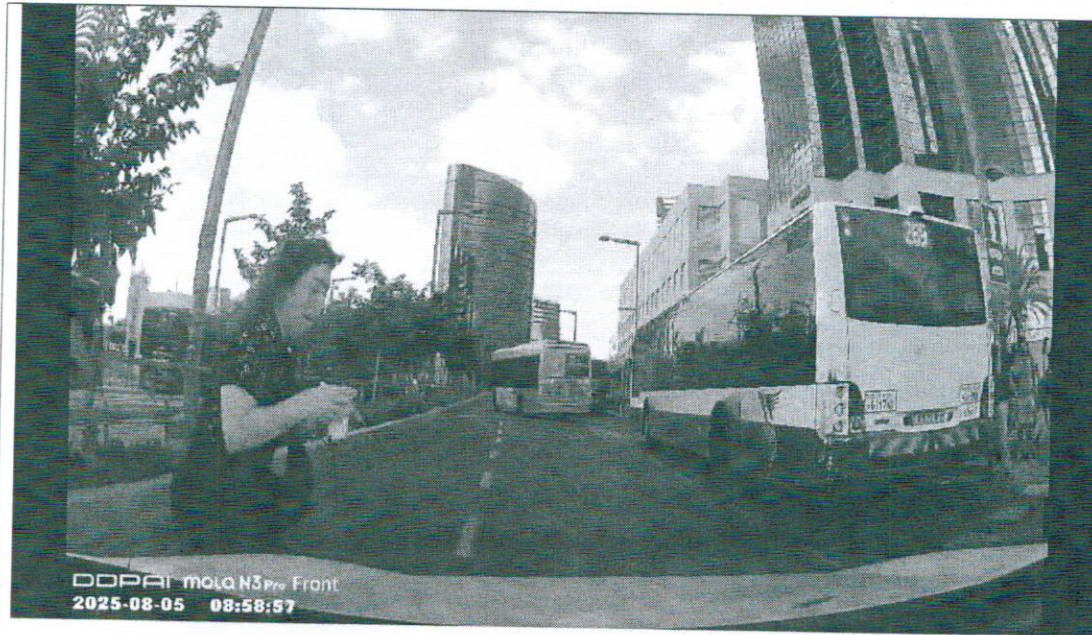
תמונה מס: 8  
 הסבר:  
 רגע ההתנגשות

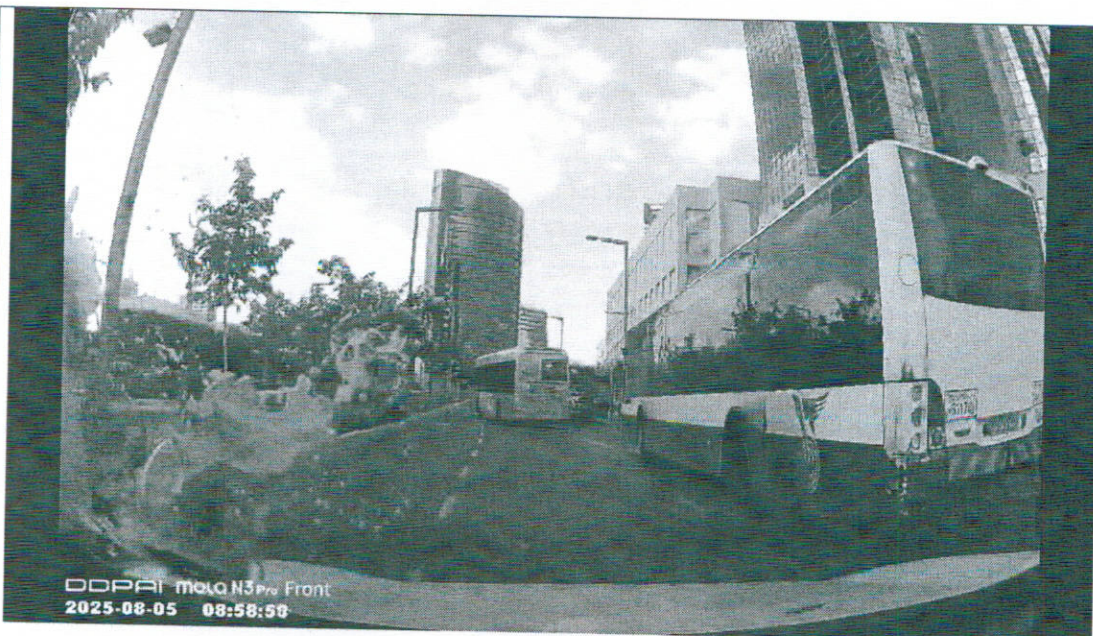
תמונה מס: 9  
 הסבר:  
 קפה נשפך על רכב א'

תשפוכת קפה על מכסה מנוע רכב א'

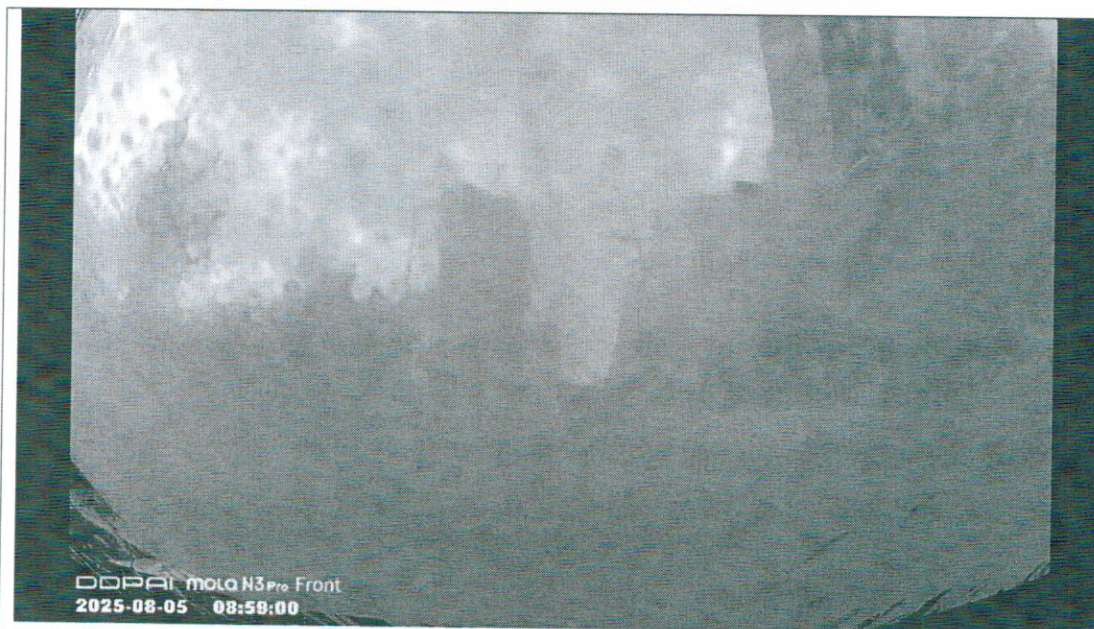
תמונה מס: 10  
 הסבר:  
 רכב א' נעצר

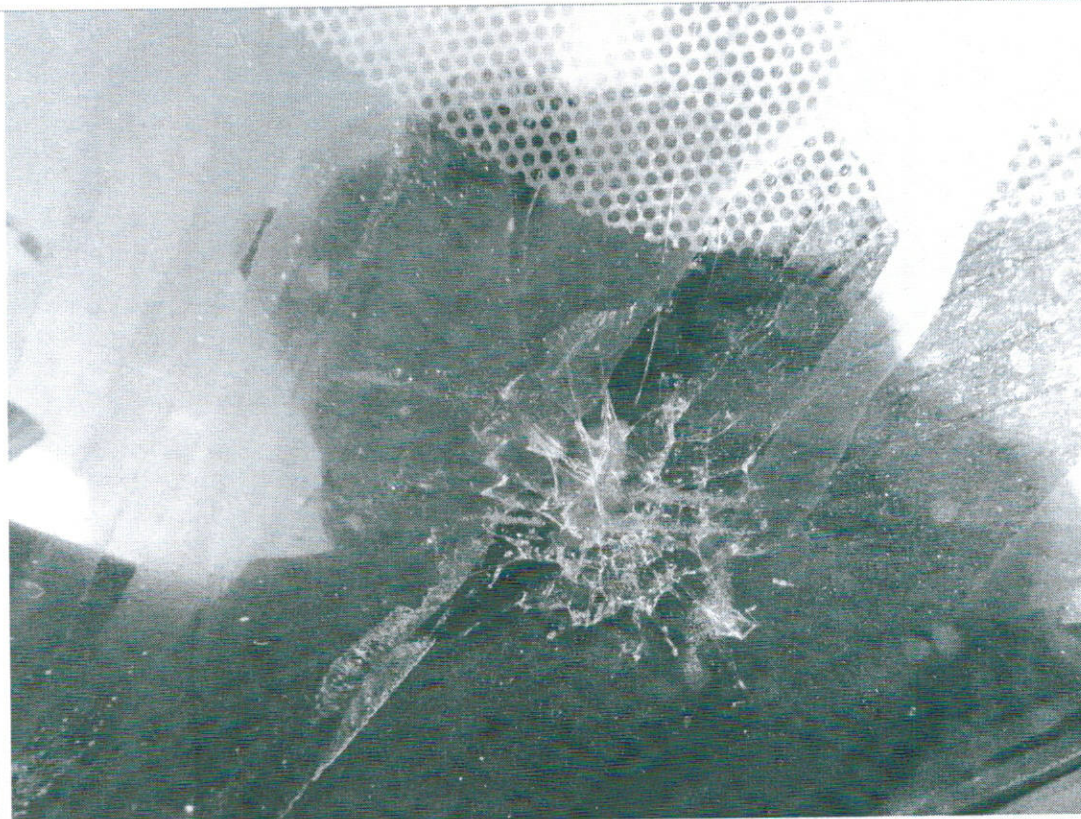
5.

ניפוצ שמשכה רכב א'

ניפוף שמשה בלחלקה הימני תחתון וסדק לכל אורך השמשה מלמעלה למטה.

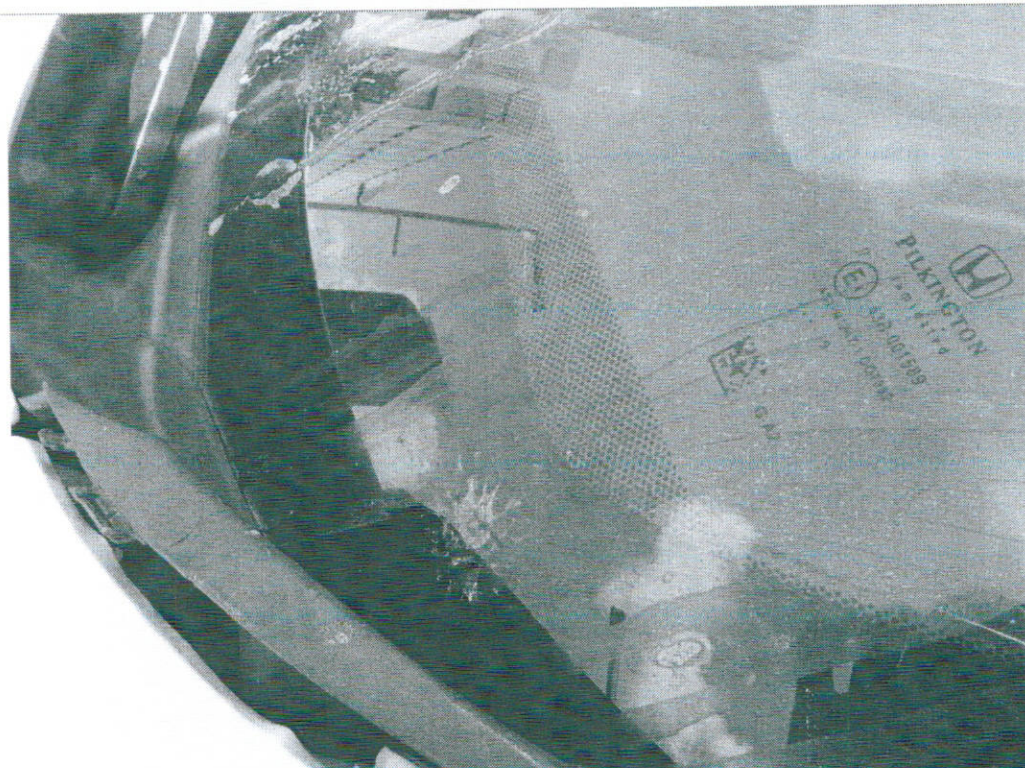
6.

ניפוצ שמשכה רכב א'

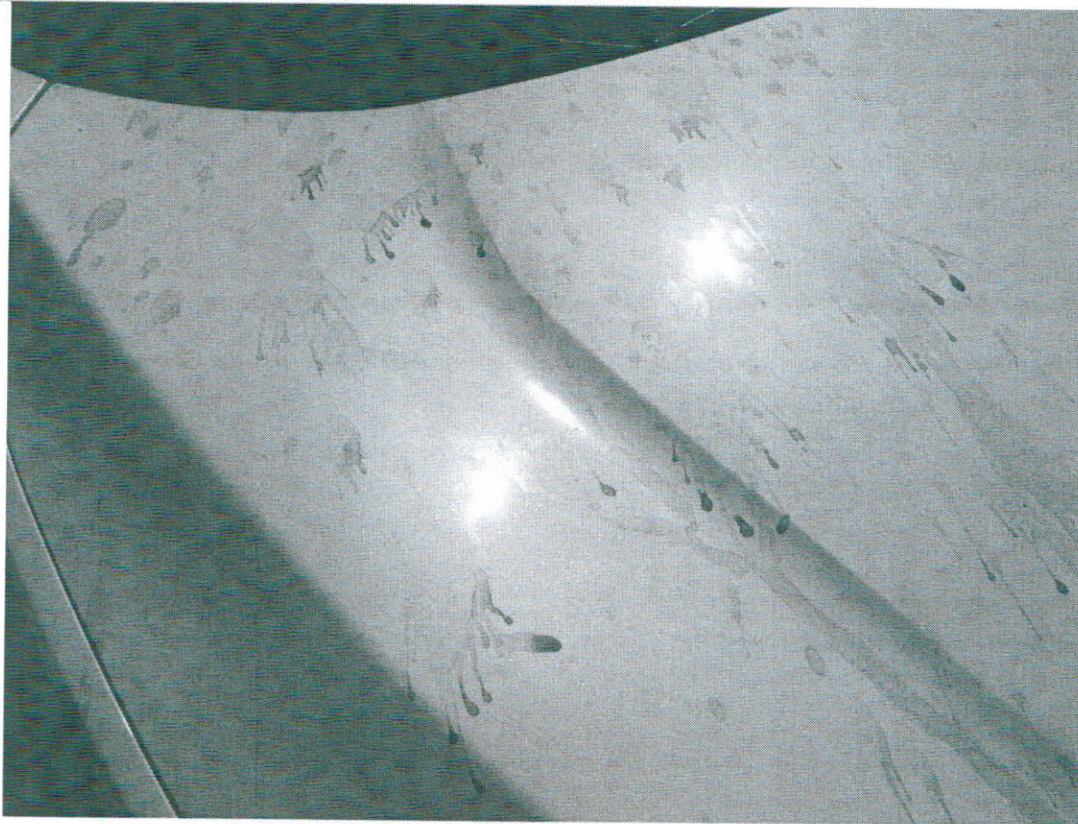
7.

תשפוכת קפה אותו החזיקה

הולכת הרגל על מכסה מנוע

רכב א'

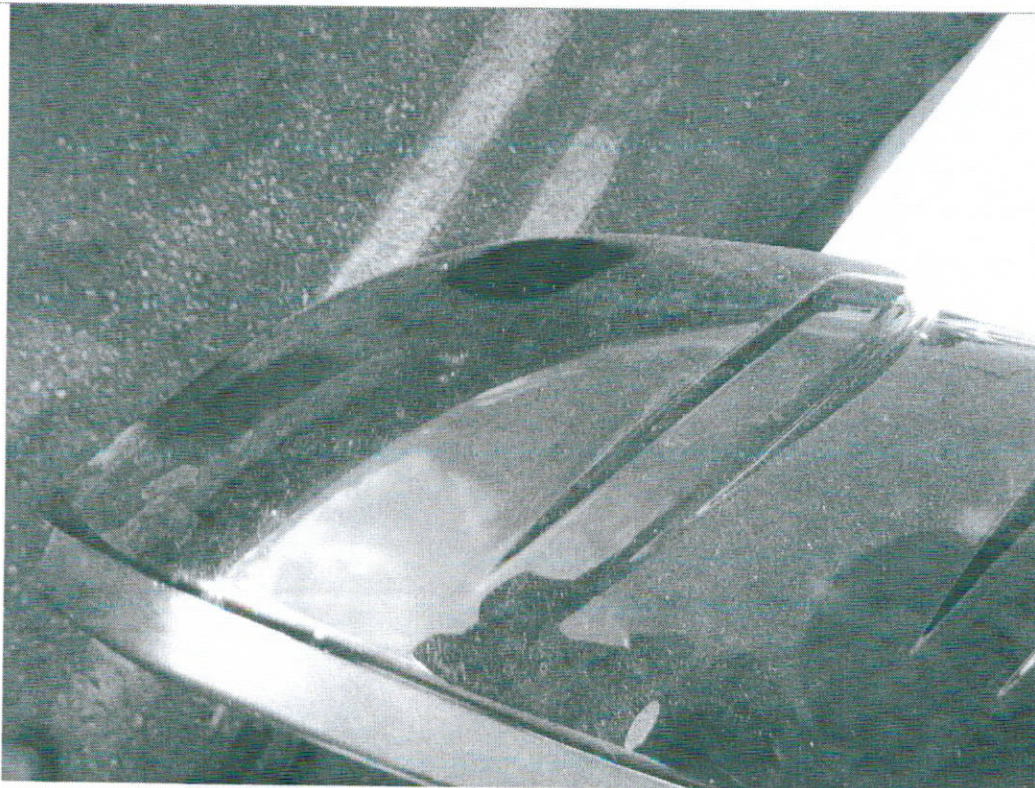
8.

ניגוב אבק מראה שמאלית רכב

א'

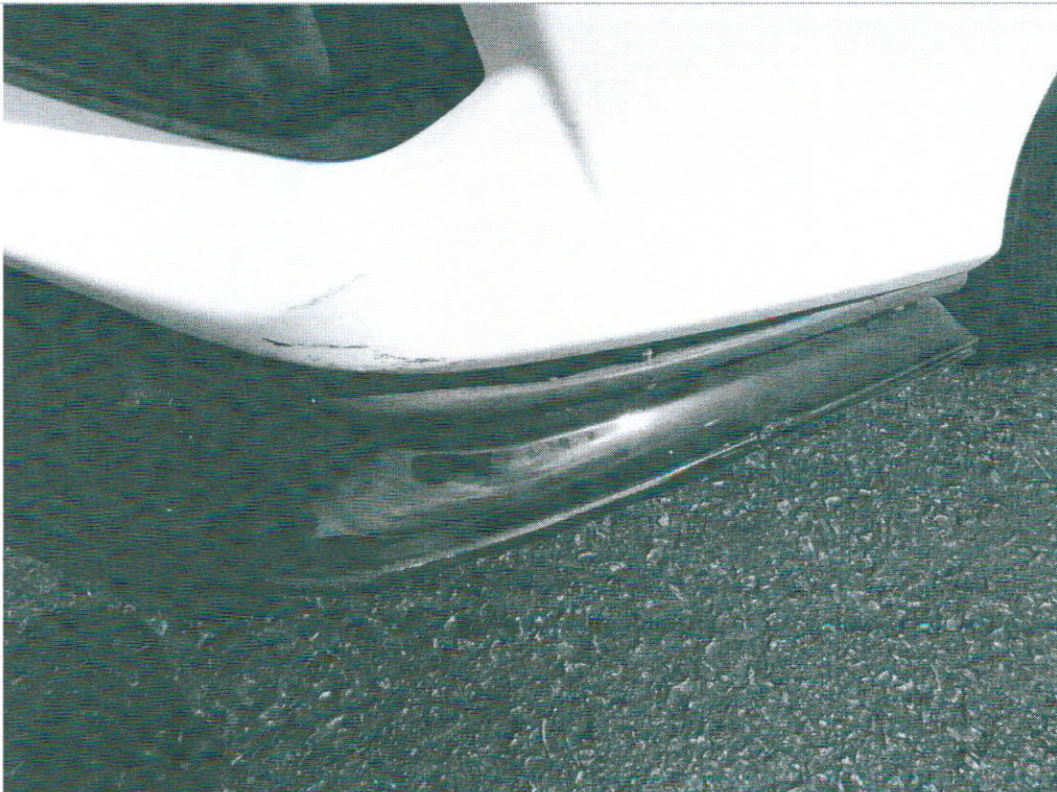
10.

נזק שפשופים פינה קדמית

שמאלית רכב א'

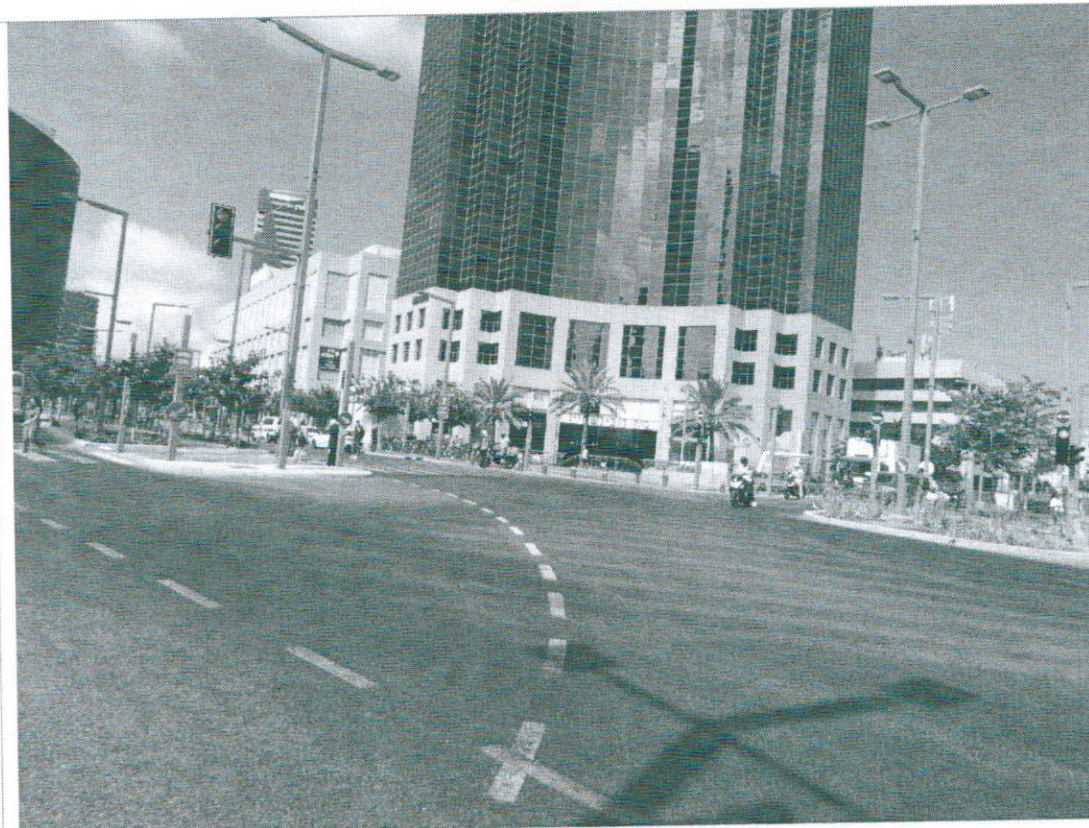
15.

בהמשך לתמונה הקודמת.  
ניתן לראות הולכי רגל על  
המדרכה משני צידי הכביש

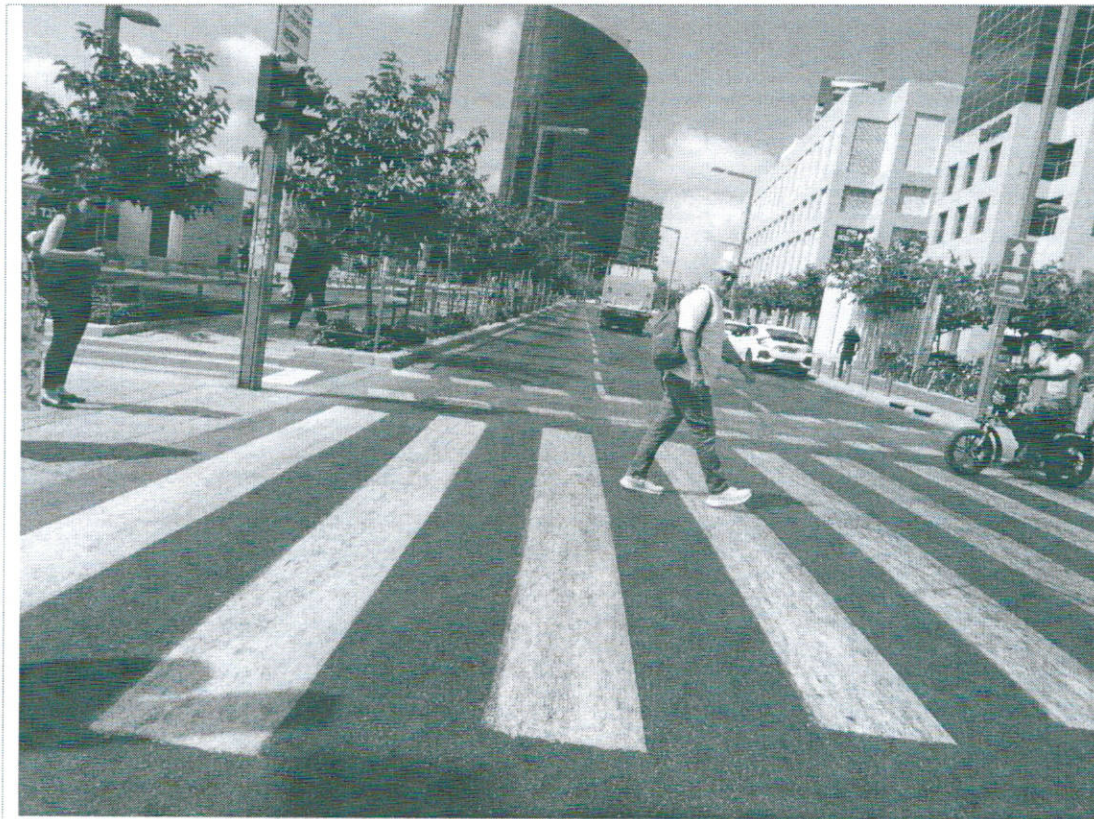
17.

בהמשך לתמונה הקודמת.  
ניתן לראות הולך רגל על  
מעבר החצייה.

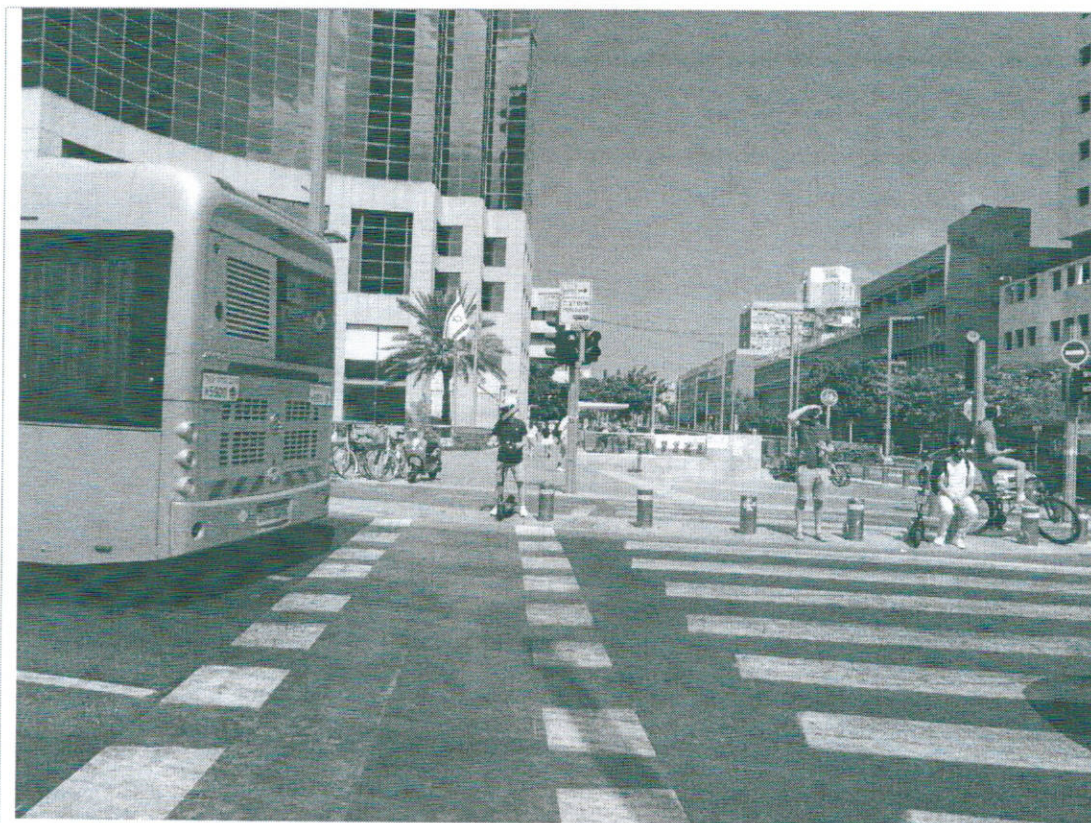
19.

ניתן לראות רמזור בכיוון

חציית הולכת הרגל

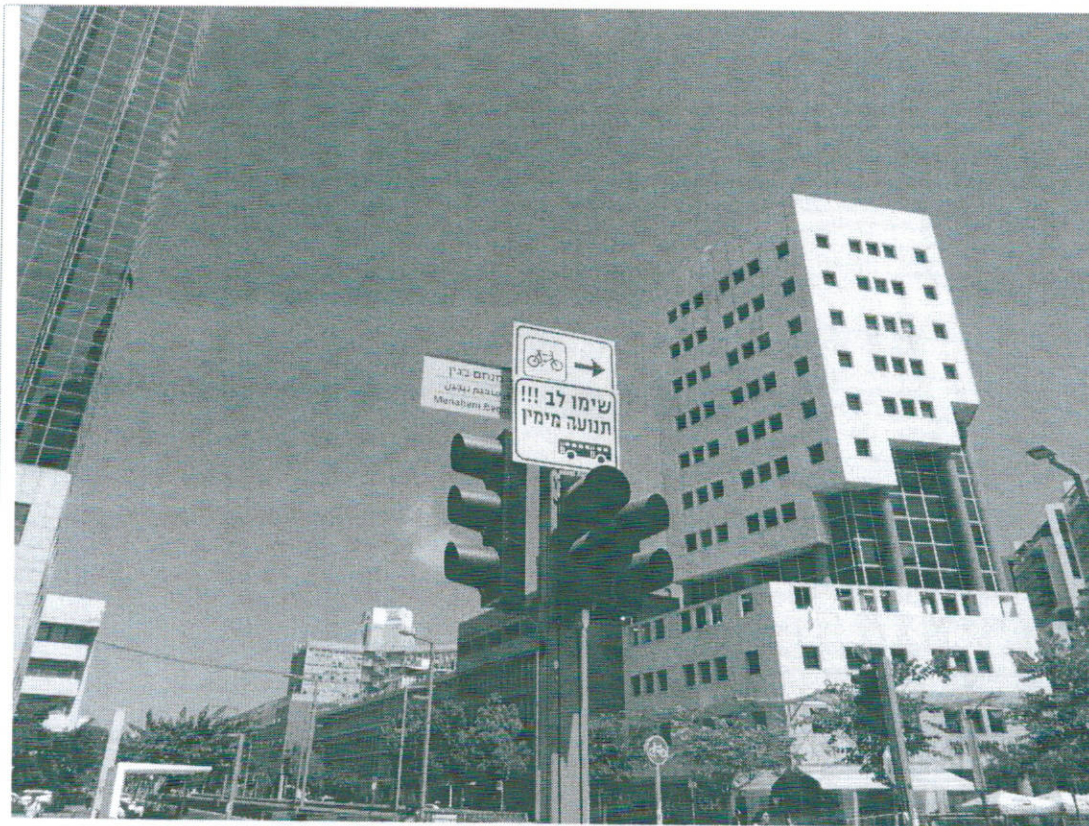
21.

תמרור מלל חופשי בכיוון  
חציית הולכת הרגל  
"שימו לב!!! תנועה מימין"
