**הודעה על הגשת תיק מוצגים**  
**ורשימת העדים מטעם נתבעת מס' 2**

## תצהיר

ד. העברת צינור ביוב פרטי גרם למכשול במדרכה

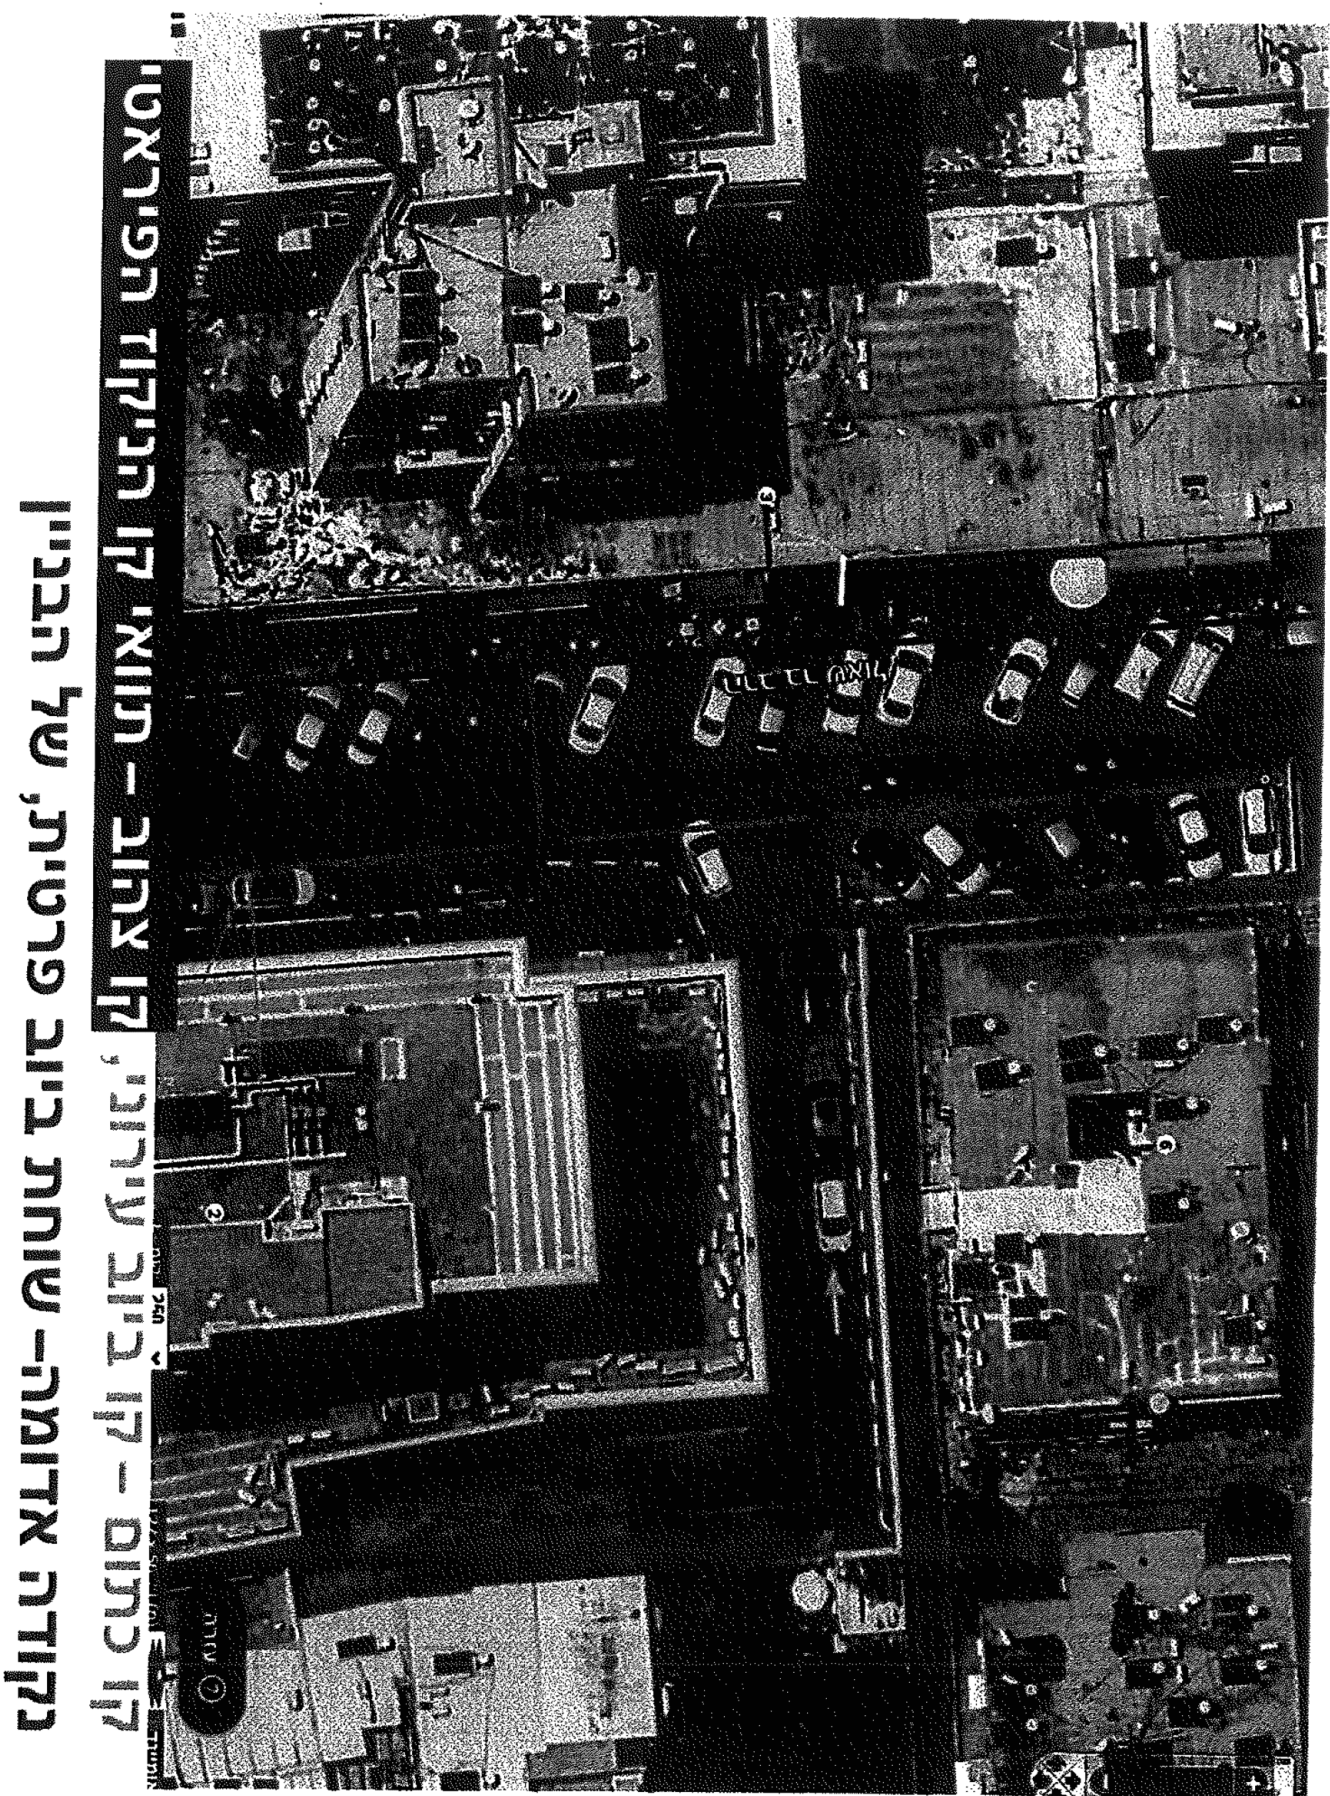
## נספח 2

מפה Gis של מקום אירוע התאונה  
ובו אבחנה בין קו הביוב העירוני לקו הבניין

לן כולם - לן ביוב עירוני, לן צהוב - תואי לן הניקוז הפיראטי

נקודה אדומה- שוחת ביוב פרטית, של הבניין

- א. הקדמה: התאונה התרחשה בשטח פרטי**
3. אני מדגיש כי האחריות של התאגיד הינו אך ורק למניעת נזילות או תקלות ברשת העירונית ולא לשווחות הנמצאות בשטח פרטי.
  4. מצ"ב מפה מתוך Gis המתאר בצבעים שונים את קו הכיוב העירוני עליו אחראית התאגיד (כתום) לעומת קו הכיוב שאינו מסומן במערכות התאגיד היות ואינן מתוחזקות על ידו.

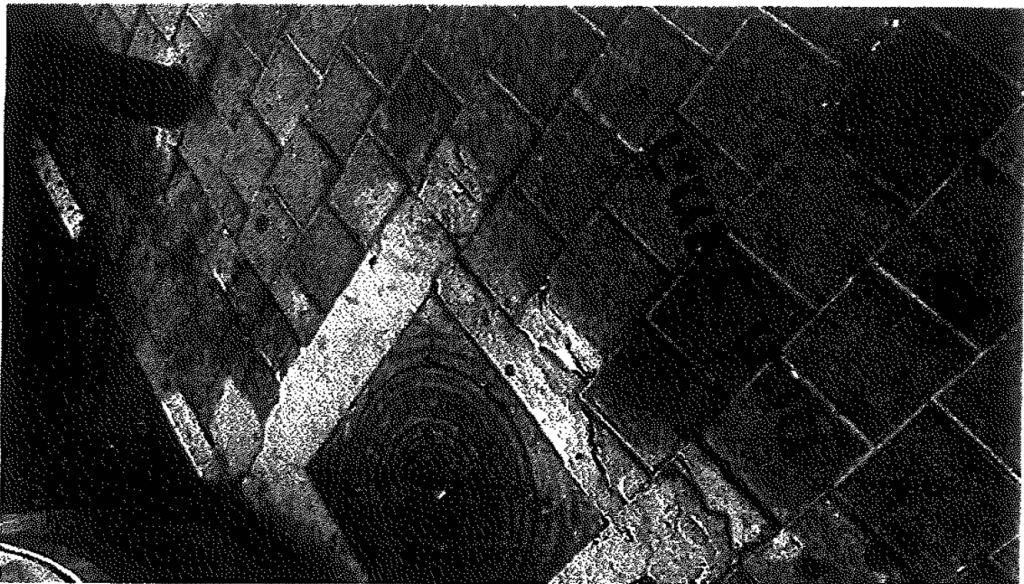
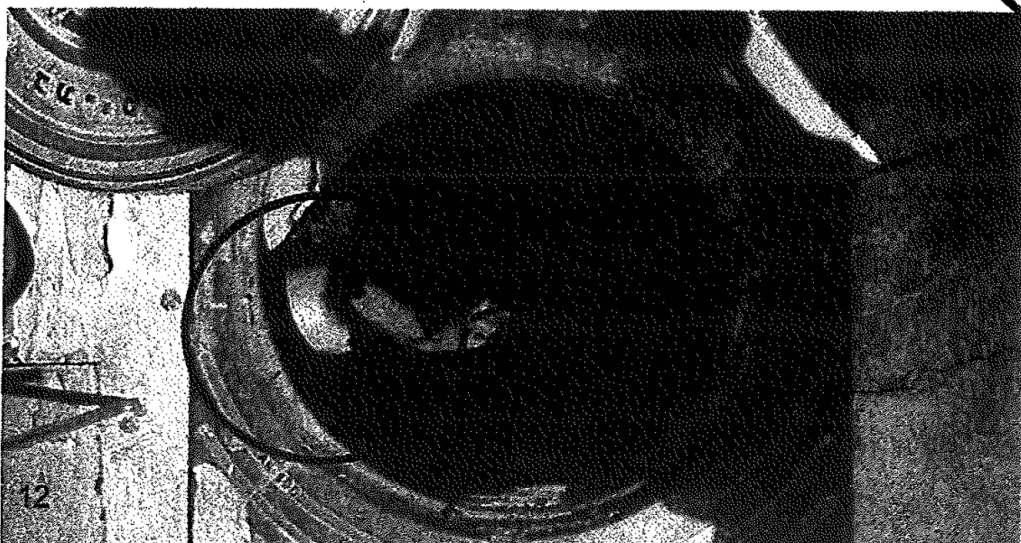
## נספח 4

21. מעבר לעובדה המהותית שמדובר בשוחה פרטית ולעובדה כי התובעת נפלה בשל פגם במדרכה (ככל ולא נפלה ברחוב) ולא בשל שחזה מצאתי במקום ממצא חריג והוא כי לשוחת הביוב בשטח הפרטי של הבניין מחובר באופן פרטי קו צינור ביוב לתוך השוחה!!!

23. לדעתי המקצועית התקנת הצינור הפירטי ללא איטום גרם לדילחול חול פנימה לתוך השוחה ולגרום לאיריזים במדרכה לשקוע וכך נוצר המכשול שעליו נפלה התובעת.

תמונות המעידות על חיבור צינור ניקוז "פירטי" לשוחה

## צינור ניקוז פיראטי

22. מצ"ב תמונות המעידות כי לשוחה חובר קו צינור פרטי כנראה מאחד מדיירי הבניין.

אין ספק כי הגורם למכשול במדרכה הוא אותו צינור המחובר באופן פרטי מתחת לפני הקרקע מהבניין לשוחה- ראה תמונות המצב.
