**הודעה על הגשת תיק מוצגים**  
**ורשימת העדים מטעם נתבעת מס' 2**

## תצהיר

ד. העברת צינור ביוב פרטי גרם למכשול במדרכה

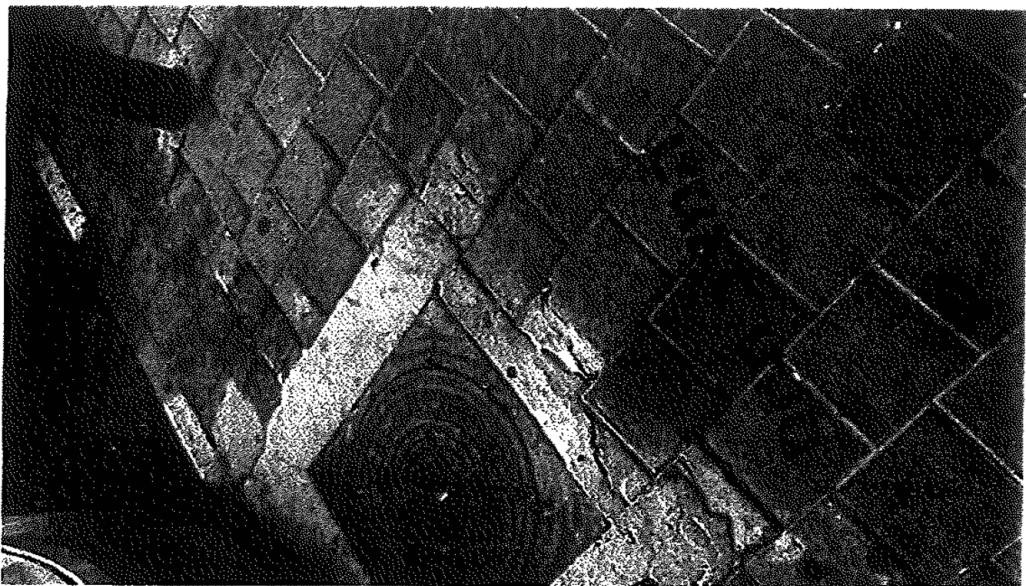
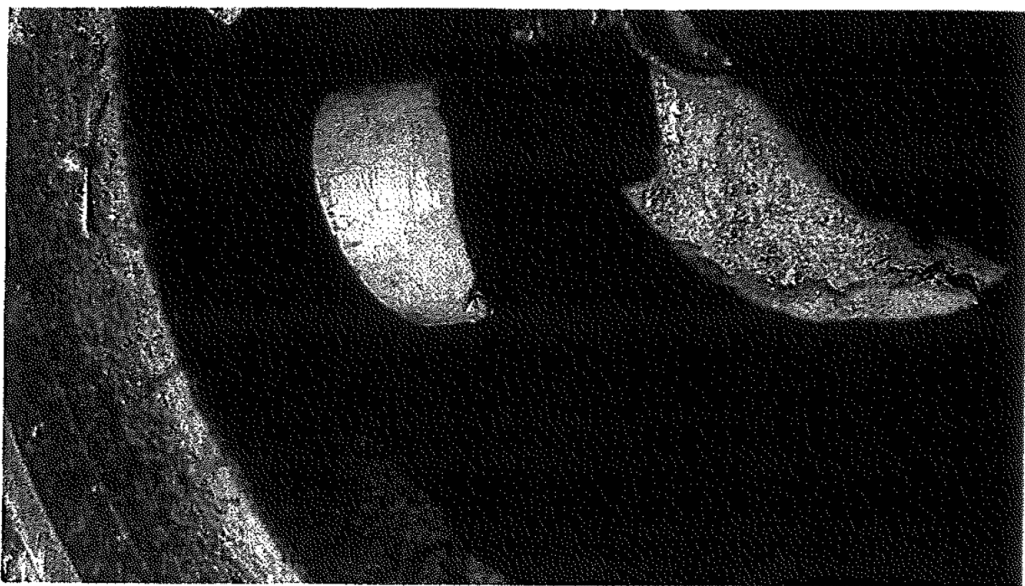
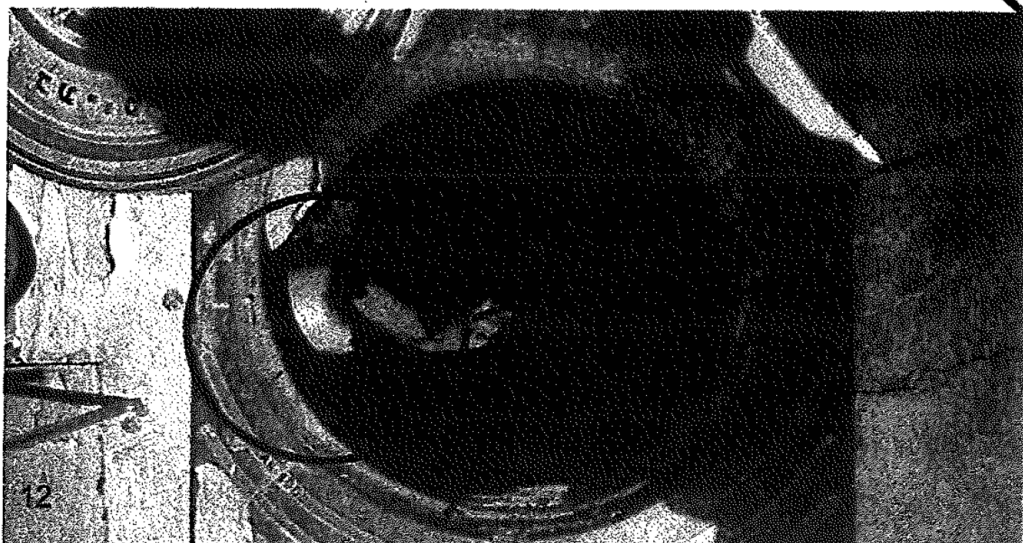
## **נספח 4**

21. מעבר לעובדה המהותית שמדובר בשוחה פרטית ולעובדה כי התובעת נפלה בשל פגם במדרכה (ככל ולא נפלה ברחוב) ולא בשל שחזה מצאתי במקום ממצא חריג והוא כי לשוחת הביוב בשטח הפרטי של הבניין מחובר באופן פרטי קו צינור ביוב לתוך השוחה!!!

22. מצ"ב תמונות המעידות כי לשוחה חובר קו צינור פרטי כנראה מאחד מדיירי הבניין.

23. לדעתי המקצועית התקנת הצינור הפירטי ללא איטום גרם לדילחול חול פנימה לתוך השוחה ולגרום לאיריזים במדרכה לשקוע וכך נוצר המכשול שעליו נפלה התובעת.  
כאן צריכים לשאול מס' שאלות:

תמונות המעידות על חיבור צינור ניקוז "פירטי" לשוחה

מי הניח את קו צינור הביוב הפירטי?  
האם מי שהניח את הצינור הפירטי-קיבל אישור מדיירי הבניין?  
האם מי שהניח את הצינור הפירטי דיווח לעירייה על הפגם שיצר במדרכה?  
אין ספק כי הגורם למכשול במדרכה הוא אותו צינור המחובר באופן פרטי מתחת לפני הקרקע מהבניין לשוחה- ראה תמונות המצב.
